Asset Class: Gear Drive  
Manufacturer: Wind World W-4200/600  
Model: Peak 4280  
Lubricant: MOBILGEAR SHC XMP 320

Sample Data & Trends

Description: **Ветроэнергетическая установка**

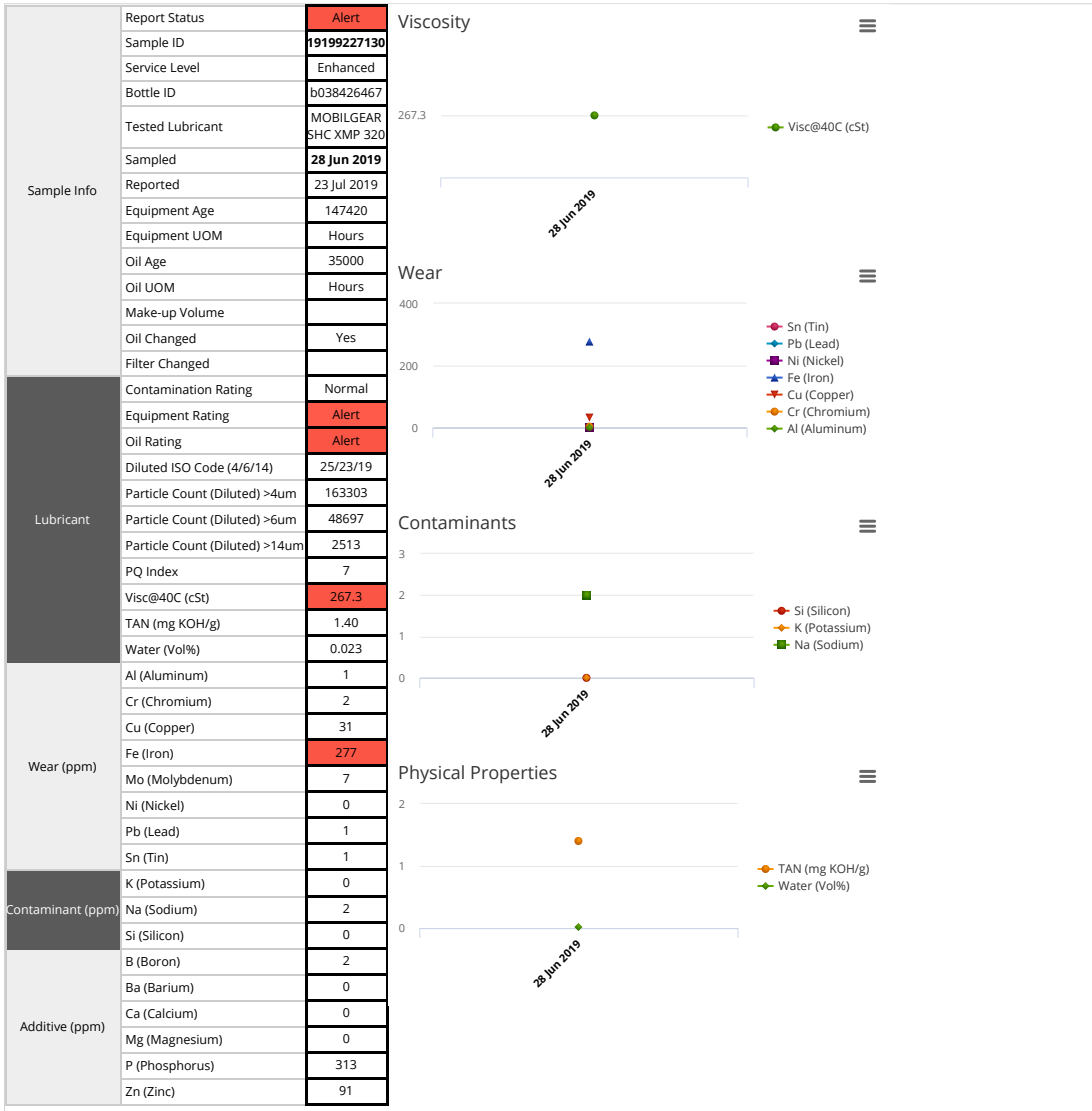
ТРЕБУЕТСЯ ПРИНЯТИЕ МЕР. Пониженная вязкость масла. Определить причину пониженной вязкости масла и принять соответствующие корректирующие меры. Наиболее частой причиной пониженной вязкости масла является загрязнение масла топливом. Если в масле не обнаружены примеси топлива или если рассматриваемая система не является двигателем, возможны следующие причины пониженной вязкости: а) контакт с маслом низкой вязкости; б) попадание гидравлической жидкости или трансмиссионного масла автоматической трансмиссии; в) неправильная маркировка образца. Выполните осмотр системы с целью выявления признаков попадания топлива или смазочно-охлаждающей жидкости. После принятия всех соответствующих корректирующих мер произведите повторный отбор пробы масла. В случае повторения или ухудшения данной ситуации полностью замените масло в системе. При необходимости обратитесь за помощью к своему представителю компании ExxonMobil.

ТРЕБУЕТСЯ ПРИНЯТИЕ МЕР. Неудовлетворительное состояние масла. Результаты испытаний указывают на то, что состояние данной пробы масла является неудовлетворительным. Масло может быть непригодно для последующего использования и подлежит тщательному контролю на предмет дальнейшего ухудшения состояния. При необходимости обратитесь за помощью к своему представителю компании ExxonMobil.

ТРЕБУЕТСЯ ПРИНЯТИЕ МЕР. Повышенное содержание железа. Определить причину высокого содержания железа (Fe) и принять соответствующие корректирующие меры. Если повышенное содержание железа выявляется впервые и при этом не наблюдалась тенденция увеличения содержания железа в предыдущих пробах, то следует немедленно выполнить повторный отбор пробы для подтверждения уровня. Возможные причины и источники появления железа: а) износ компонентов механизма; б) контакт металлических поверхностей; в) коррозия; г) попадание абразивной грязи. Масло может быть непригодно для последующего использования и подлежит тщательному контролю на предмет дальнейшего ухудшения состояния. Осмотрите оборудование на предмет наличия повреждений. После принятия соответствующих корректирующих мер произведите замену масла. При необходимости обратитесь за помощью к своему представителю компании ExxonMobil.

ТРЕБУЕТСЯ ПРИНЯТИЕ МЕР. Чрезмерный уровень содержания железа. Определить причину чрезмерного содержания железа (Fe) и принять соответствующие корректирующие меры. Если чрезмерное содержание железа выявляется впервые и при этом не наблюдалась тенденция увеличения содержания железа в предыдущих пробах, то следует немедленно произвести повторный отбор пробы для подтверждения уровня содержания железа. Масло и фильтр непригодны для дальнейшего использования. Немедленно замените фильтр и центрифугируйте или замените масло. Продолжительное использование масла с повышенным содержанием железа может отрицательно повлиять на эксплуатационные характеристики оборудования и привести к его повреждению. При необходимости обратитесь за помощью к своему представителю компании ExxonMobil.
